Stadt Zürich, Amtshaus 1 |

Malereien von Augusto Giacometti (et al) in der „Blüemlihalle“

Mai 2015 |

Zustandsuntersuchung,
Erhaltungskonzept,
Grobkostenschätzung

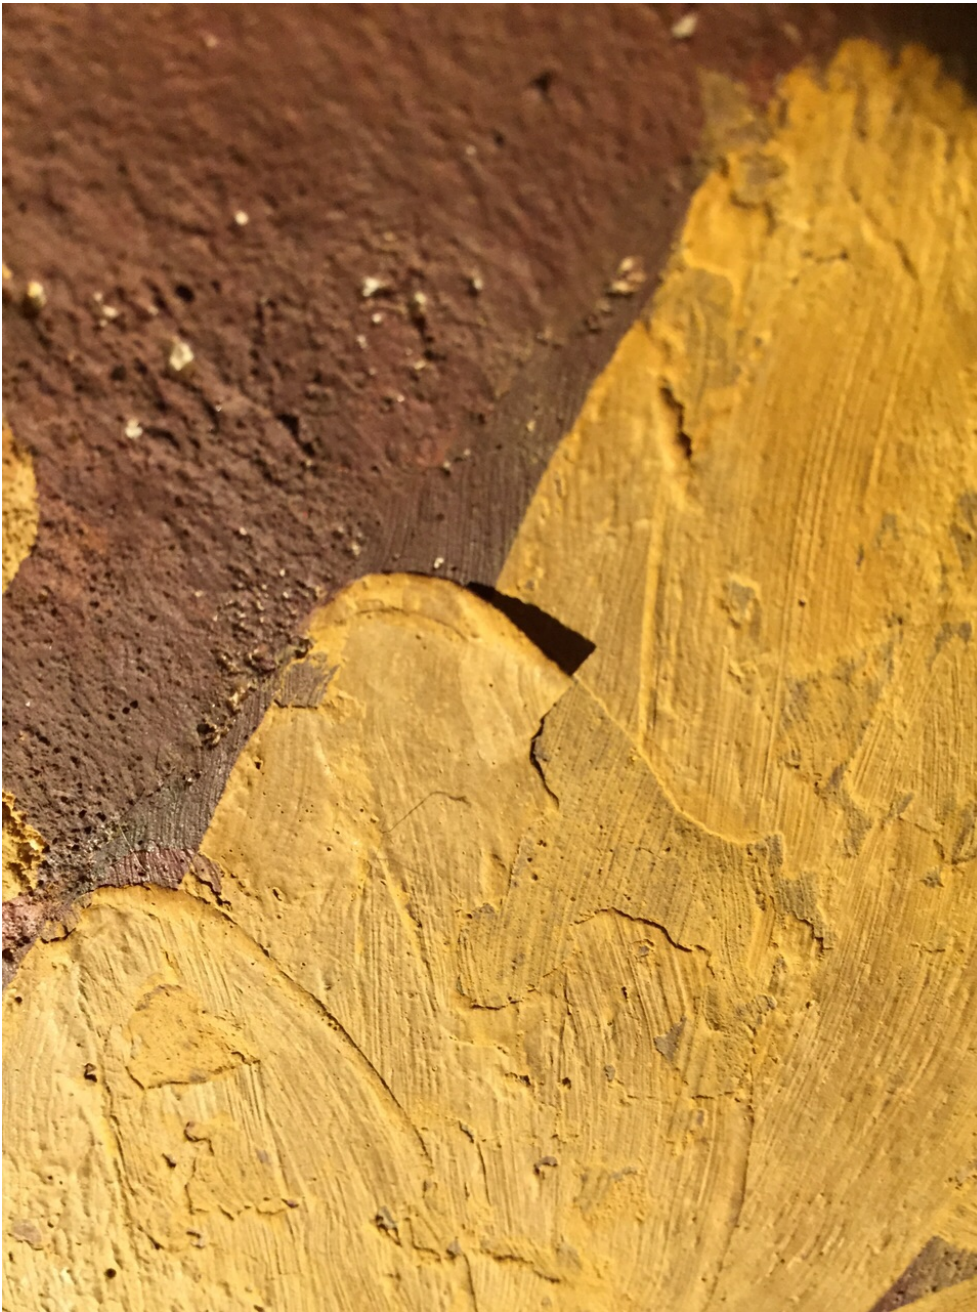
Foto Nr. 01:

Aufstehende Malschicht am Rande eines dickschichtigen Farbbereichs. Innerhalb der selben Farbe sind zudem deutlich frühere, heute retuschierte, Ausbrüche zu sehen. Das Problem ist als latent zu bezeichnen, eine prophylaktische Sicherung ist nicht möglich.

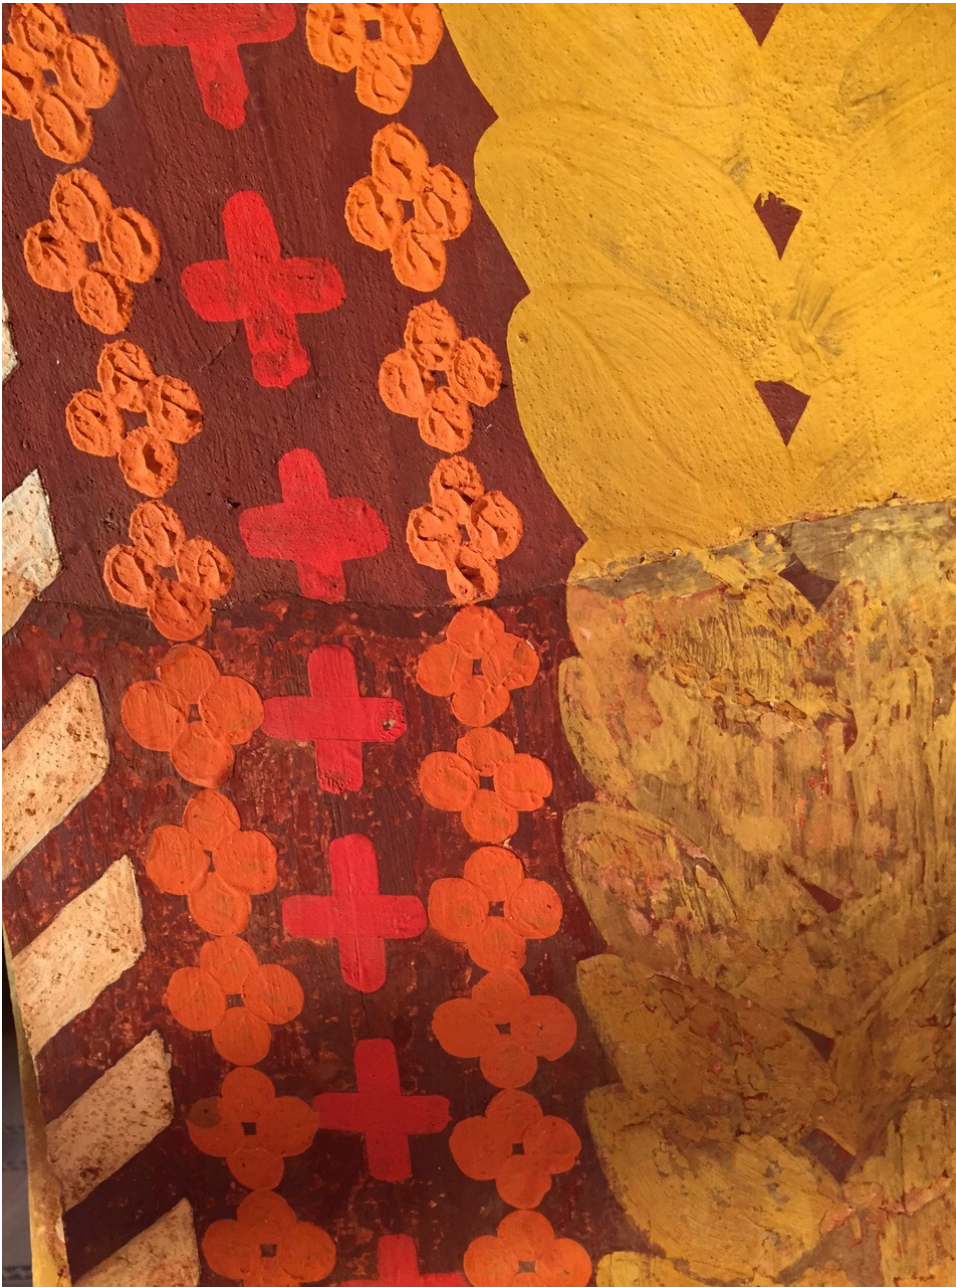
Foto Nr. 07:

Deutlich sichtbarer Wechsel des Schadensbild und der Malweise an einer Tagwerksgrenze (Giornata)

Des Weiteren kann die kissenartige Eindrückung in den weichen Mörtel an den gelben Blättern in der oberen Bildhälfte gut gesehen werden.

Ebenso kann in dieser Abbildung der pastose Farbauftrag an den kleinen, orangen Blüten und das einlasierte Schadensbild an den gelben Blättern unterhalb der Tagwerksgrenze bemerkt werden.

1. Die gelben Blatt- und Blumenfriese sind durchgehend lasierend retuschiert worden.
2. Innerhalb der Schicht 3 (Blumen und Blätter) hat eine Spaltung stattgefunden, so dass ein dünner Rest haften geblieben ist, der vom Aussehen her auch einer lasierend ergänzenden Retusche ähnelt.

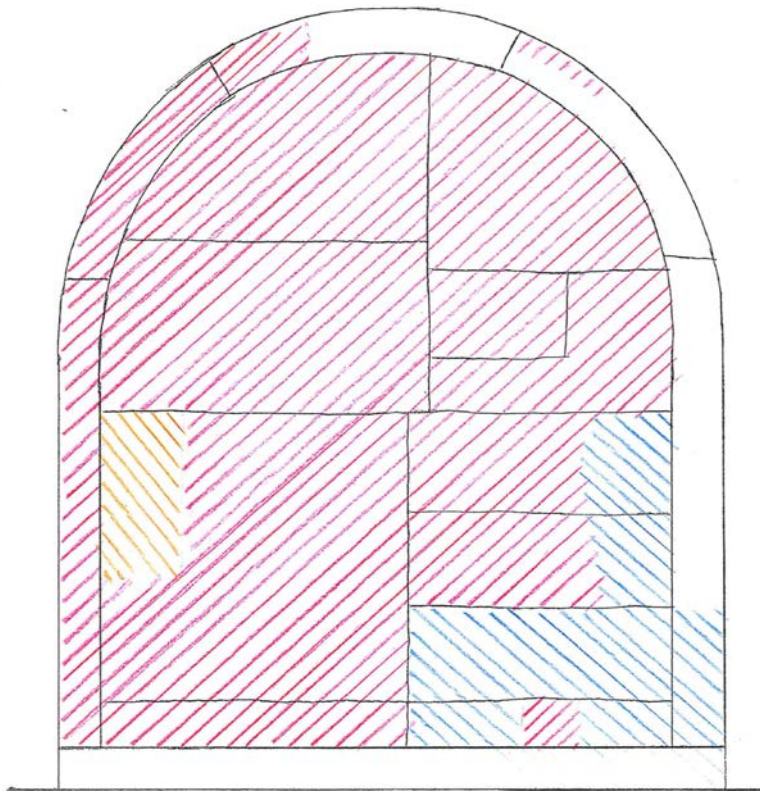
Wandbild
„Pythagoras“ (Magier)
Auszug aus der
Dokumentation Höhn
von 1987: Eine
Begründung für die
Wahl der
Festigungsmittel in
Bezug auf das
Schadensbild oder
die zu festigende
Farbe ist nicht
vorhanden. Es
erschliesst sich daher
nicht, weshalb mit
verschiedenen

WANDBILD 3 DER MAGIER
Fixierungen von 1987
= Ketonharz
= "Lascaux" Acrylharz P 550-40 TB
= Paraloid B 72

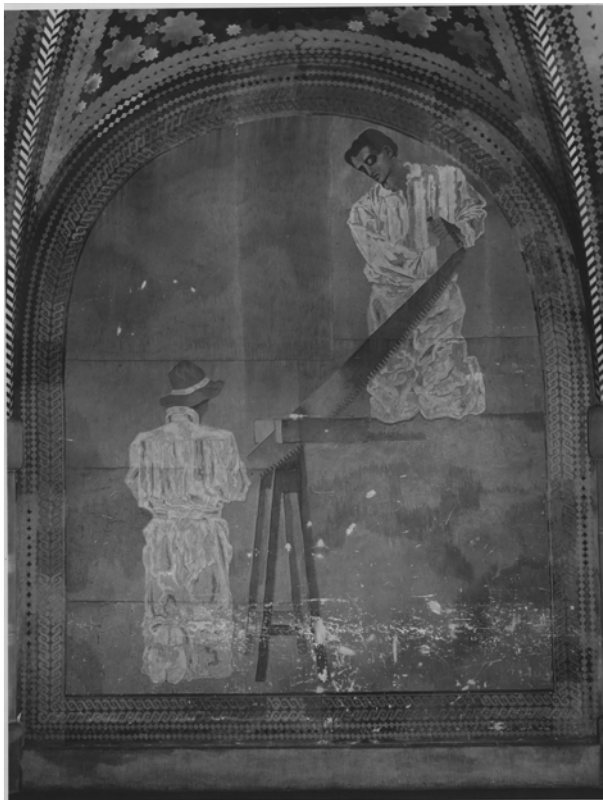
Wie aus den nachstehenden Abbildungen von 1948 ersichtlich, waren die Bilder zerkratzt und die Farbe teilweise abgeblättert:

Wandgemälde Zimmerleute Vorzustand

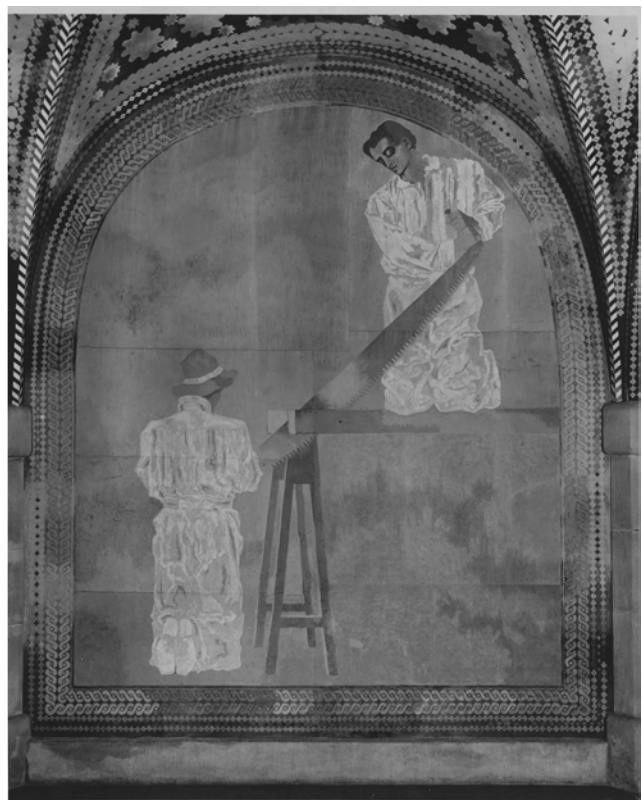
Zimmerleute nach der Restaurierung 1948

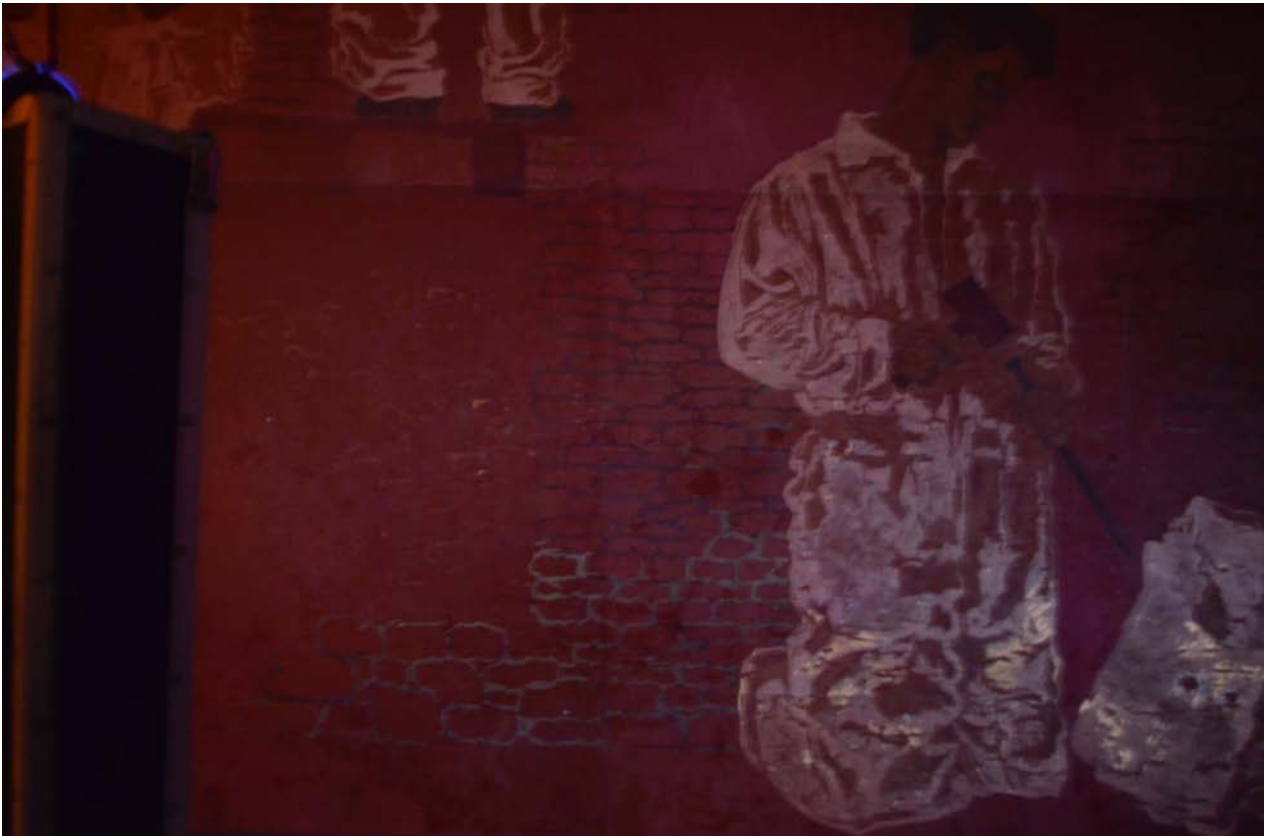
Schwach fluoreszierende Retuschen können im UV Licht erkannt werden. Leider zeigen die verwendeten und vollflächig eingesetzten Konsolidierungsmittel kein typisches Fluoreszenzverhalten.

Der Erkenntnisgewinn aus dieser relativ aufwendigen Untersuchung muss als gering bezeichnet werden.

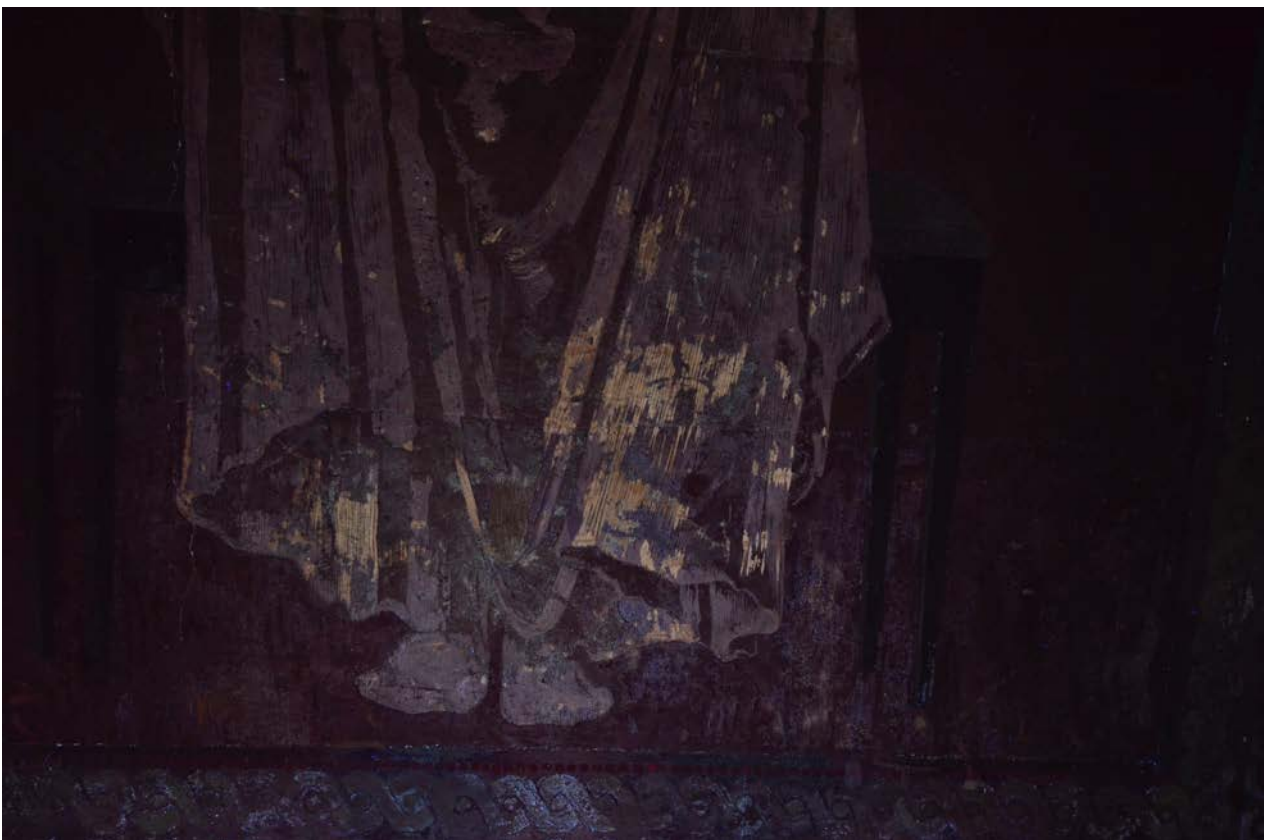
Wandbild Pythagoras (Magier): UV-Fluoreszenzaufnahme mit sichtbaren Fluoreszenzen älterer Retuschen im Gewand des Magiers

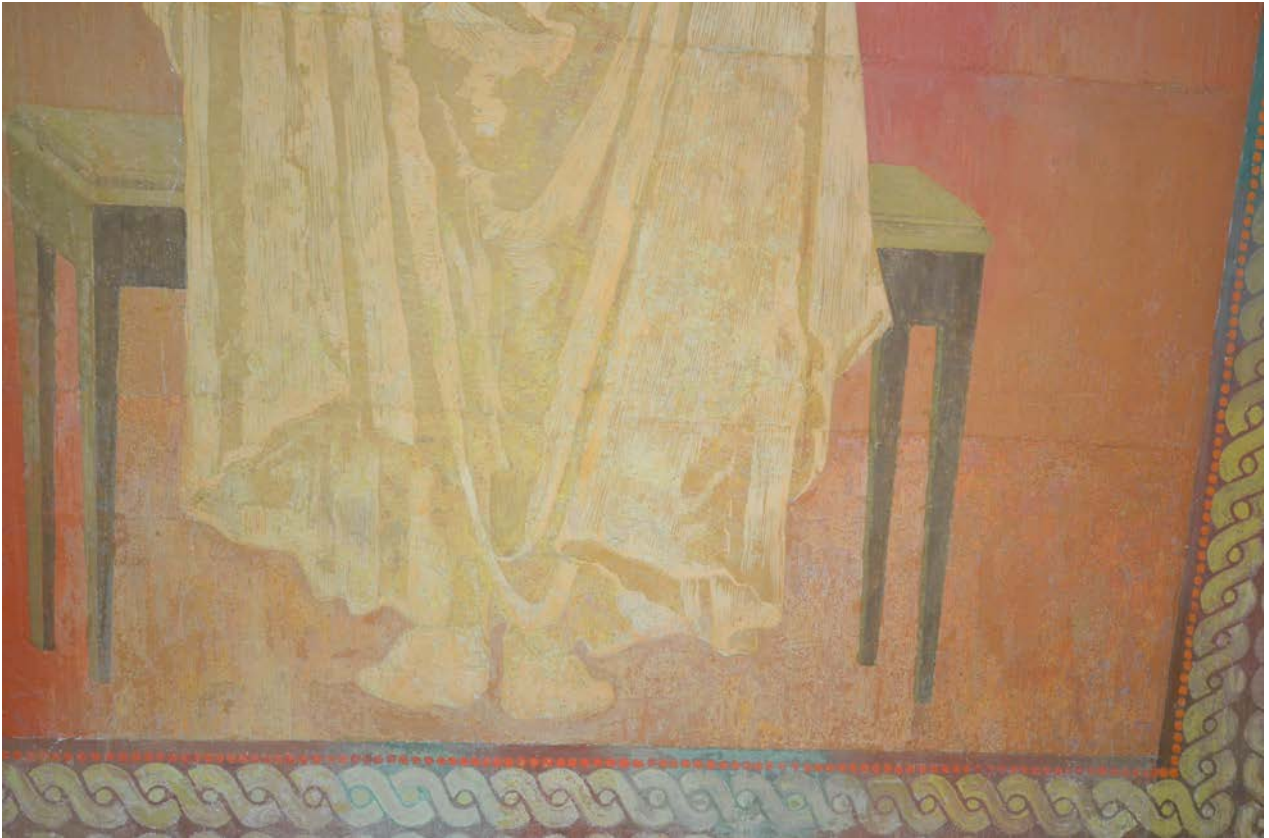
Wandbild Pythagoras (Magier): Auflichtaufnahme der gleichen Stelle mit älterer Retuschen im Gewand des Magiers

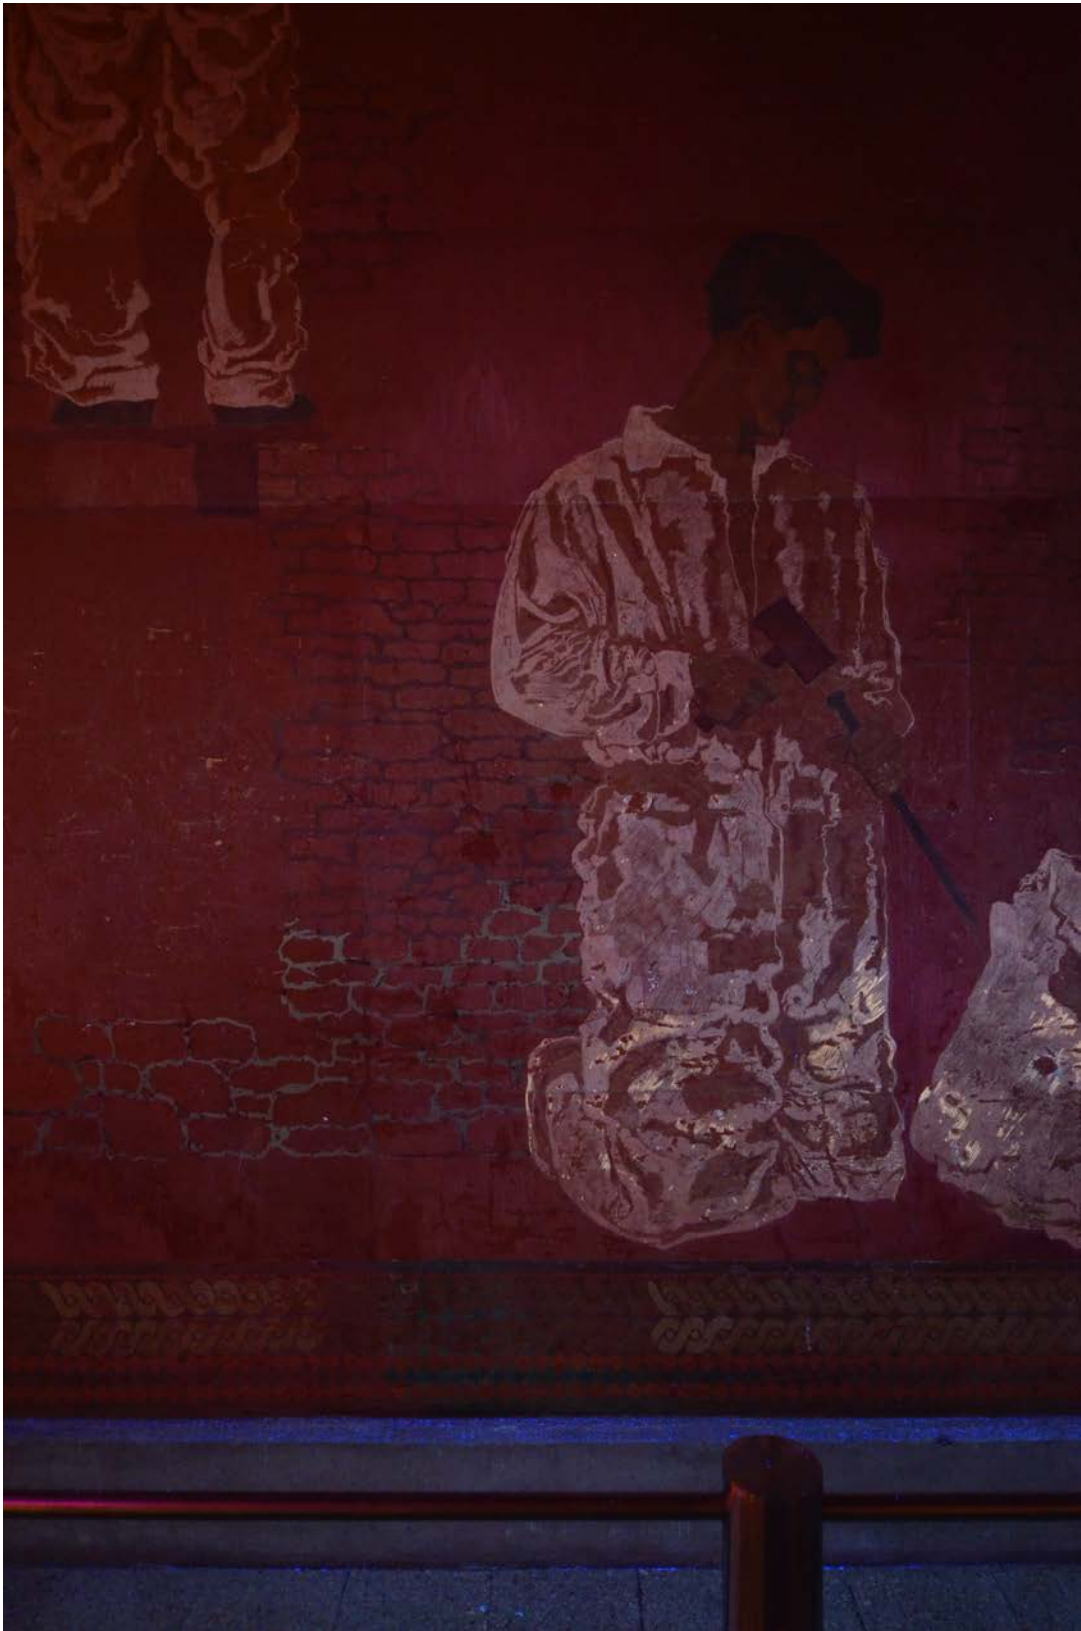
Wandbild Maurer: UV-Fluoreszenzaufnahme mit sichtbaren Fluoreszenzen älterer Retuschen im Gewand des Maurers und den Fugen des Mauerwerks.

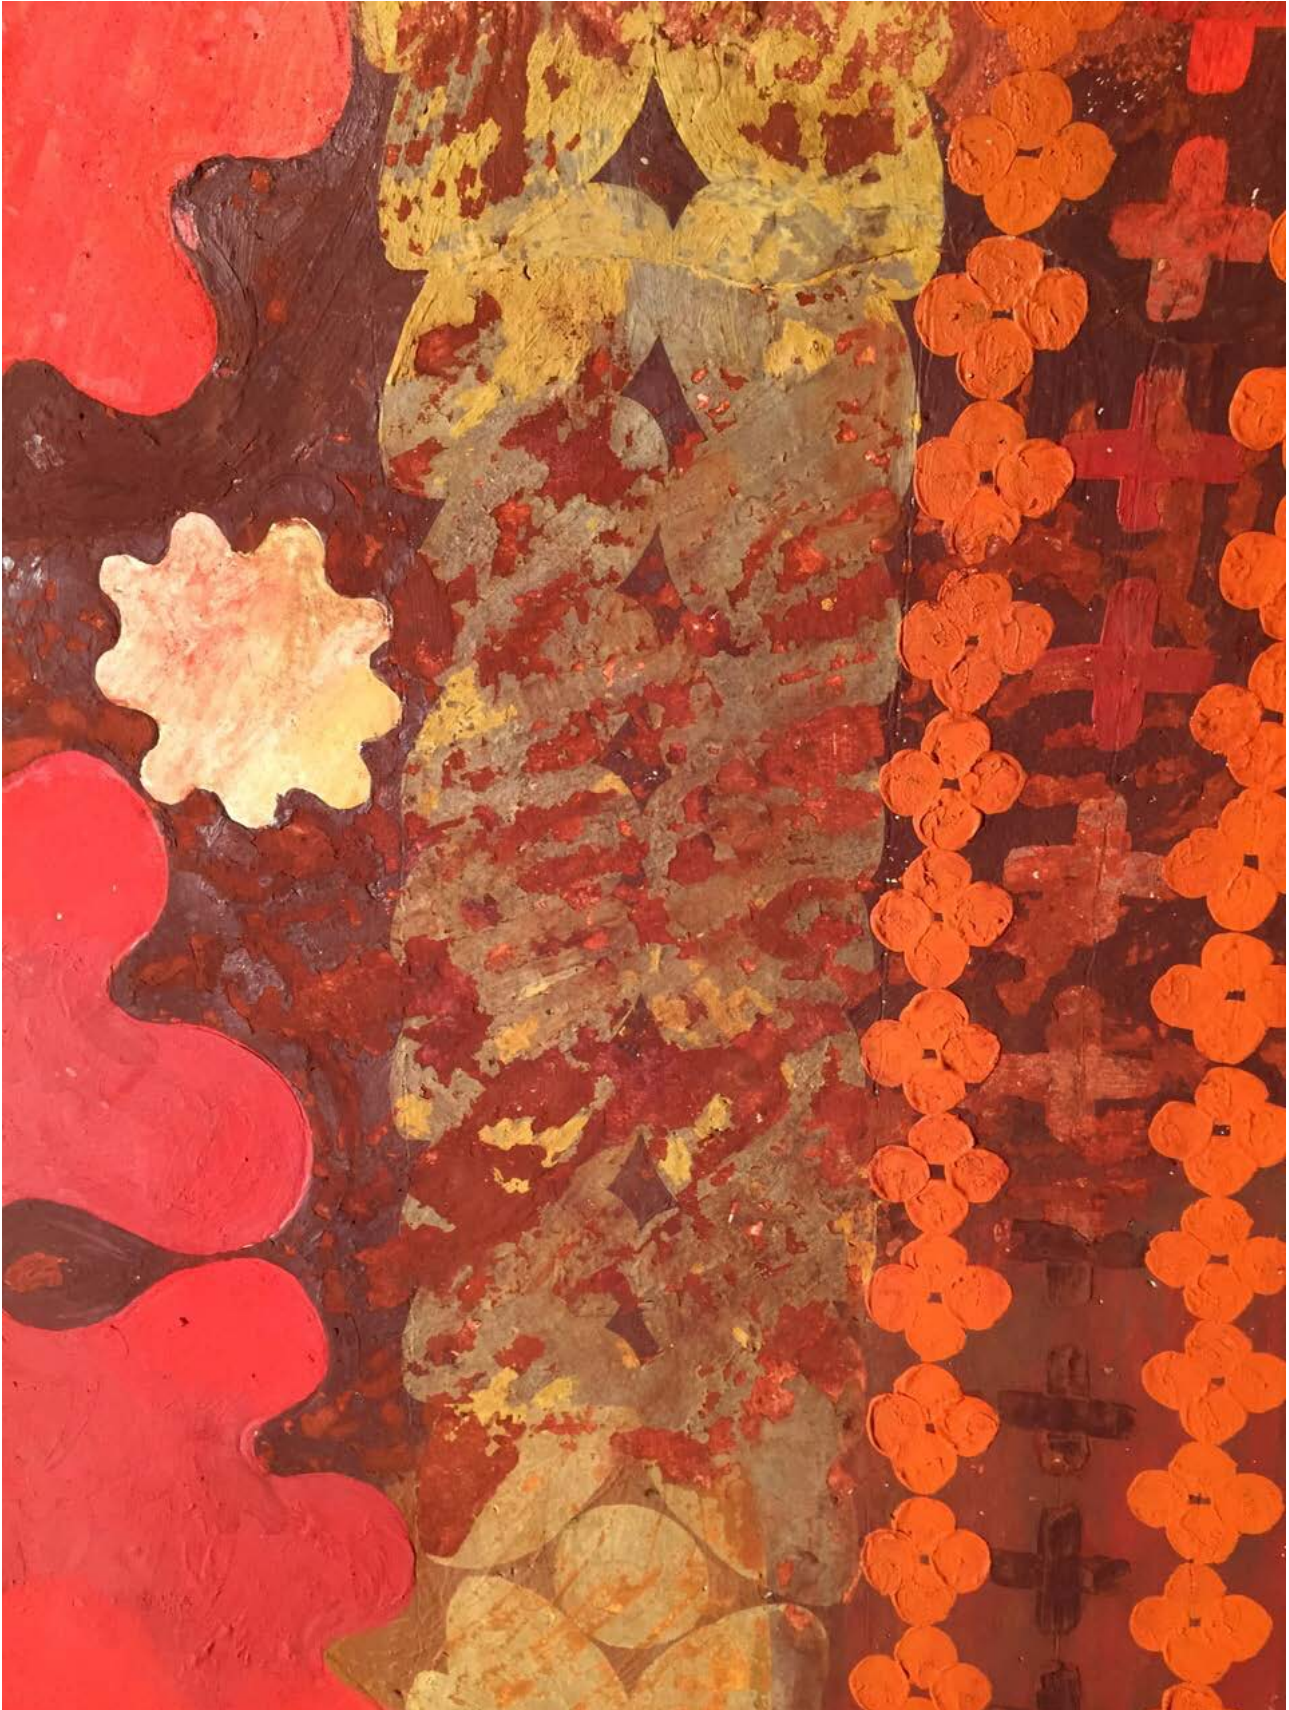
Starke Abblätterungen; die darunter liegende Malschicht pudert

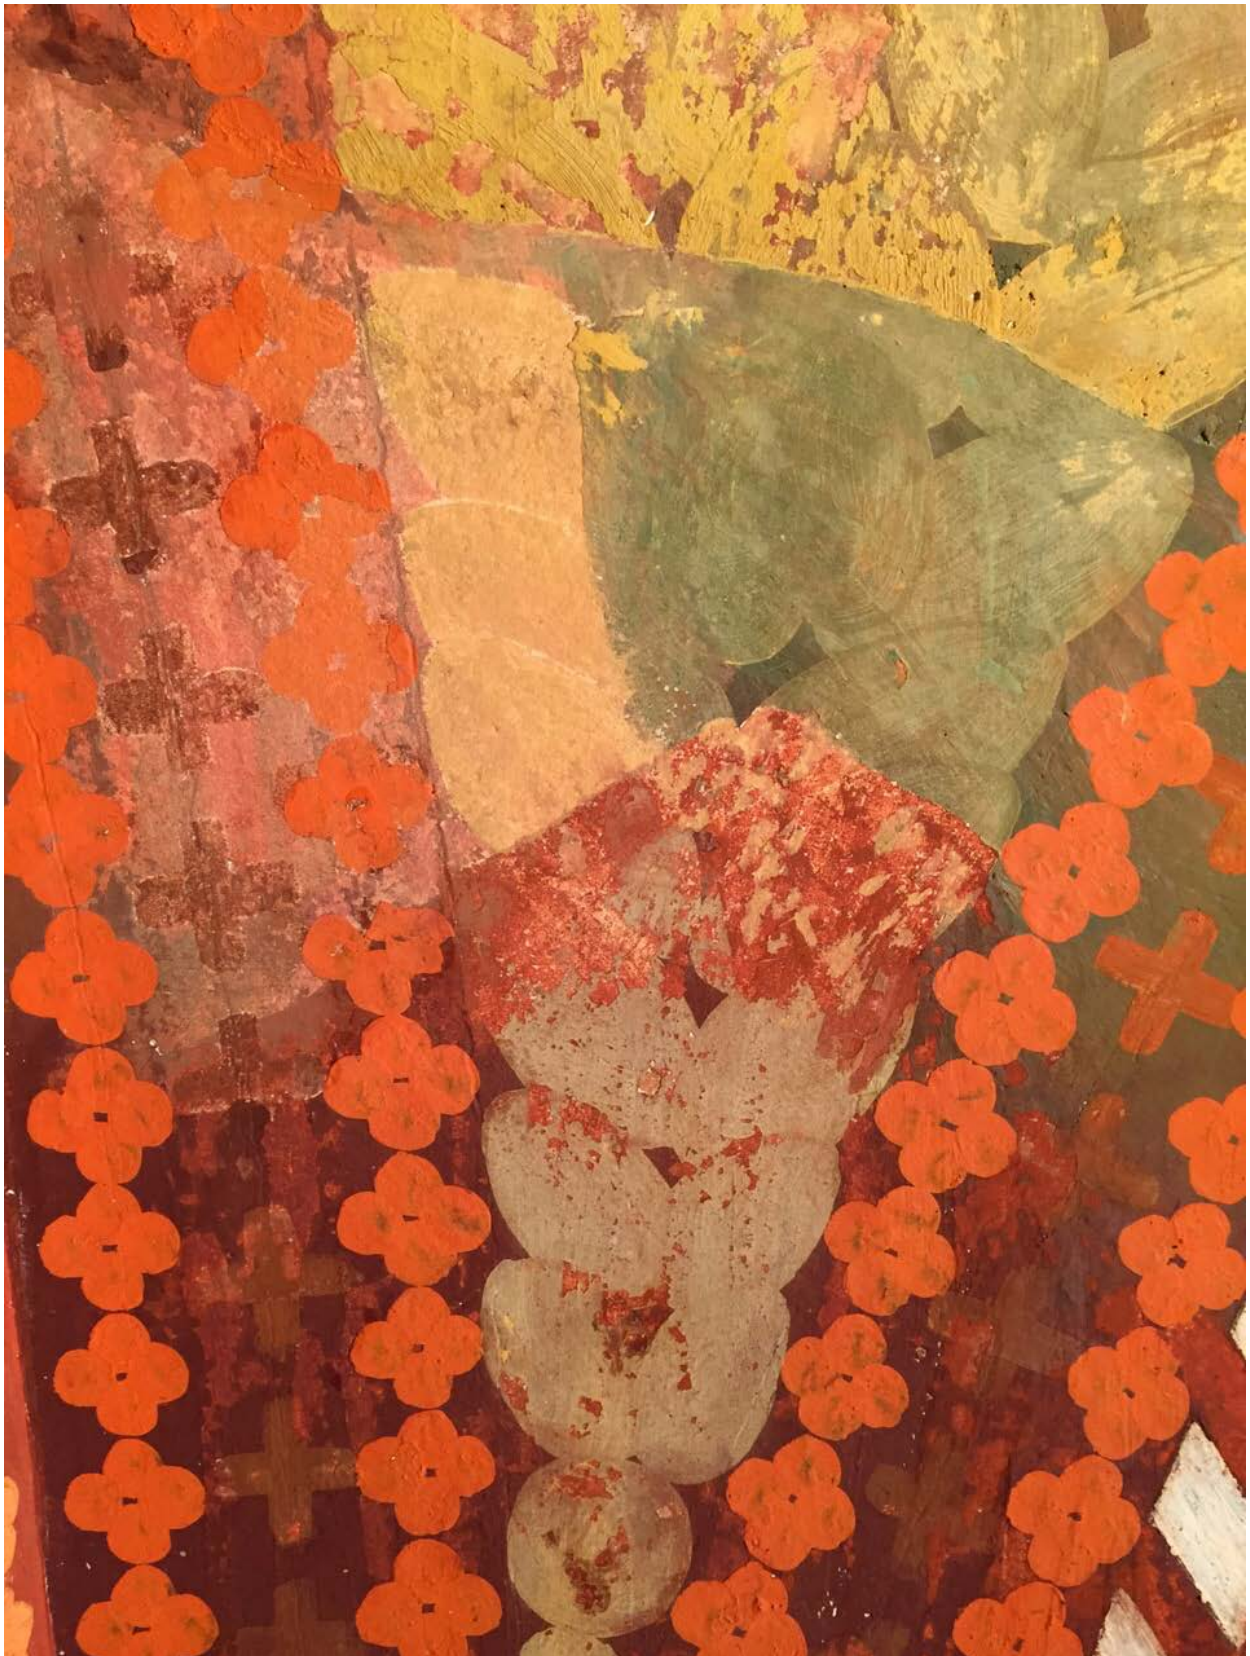
Starke Ablätterungen; die darunter liegende Malschicht pudert

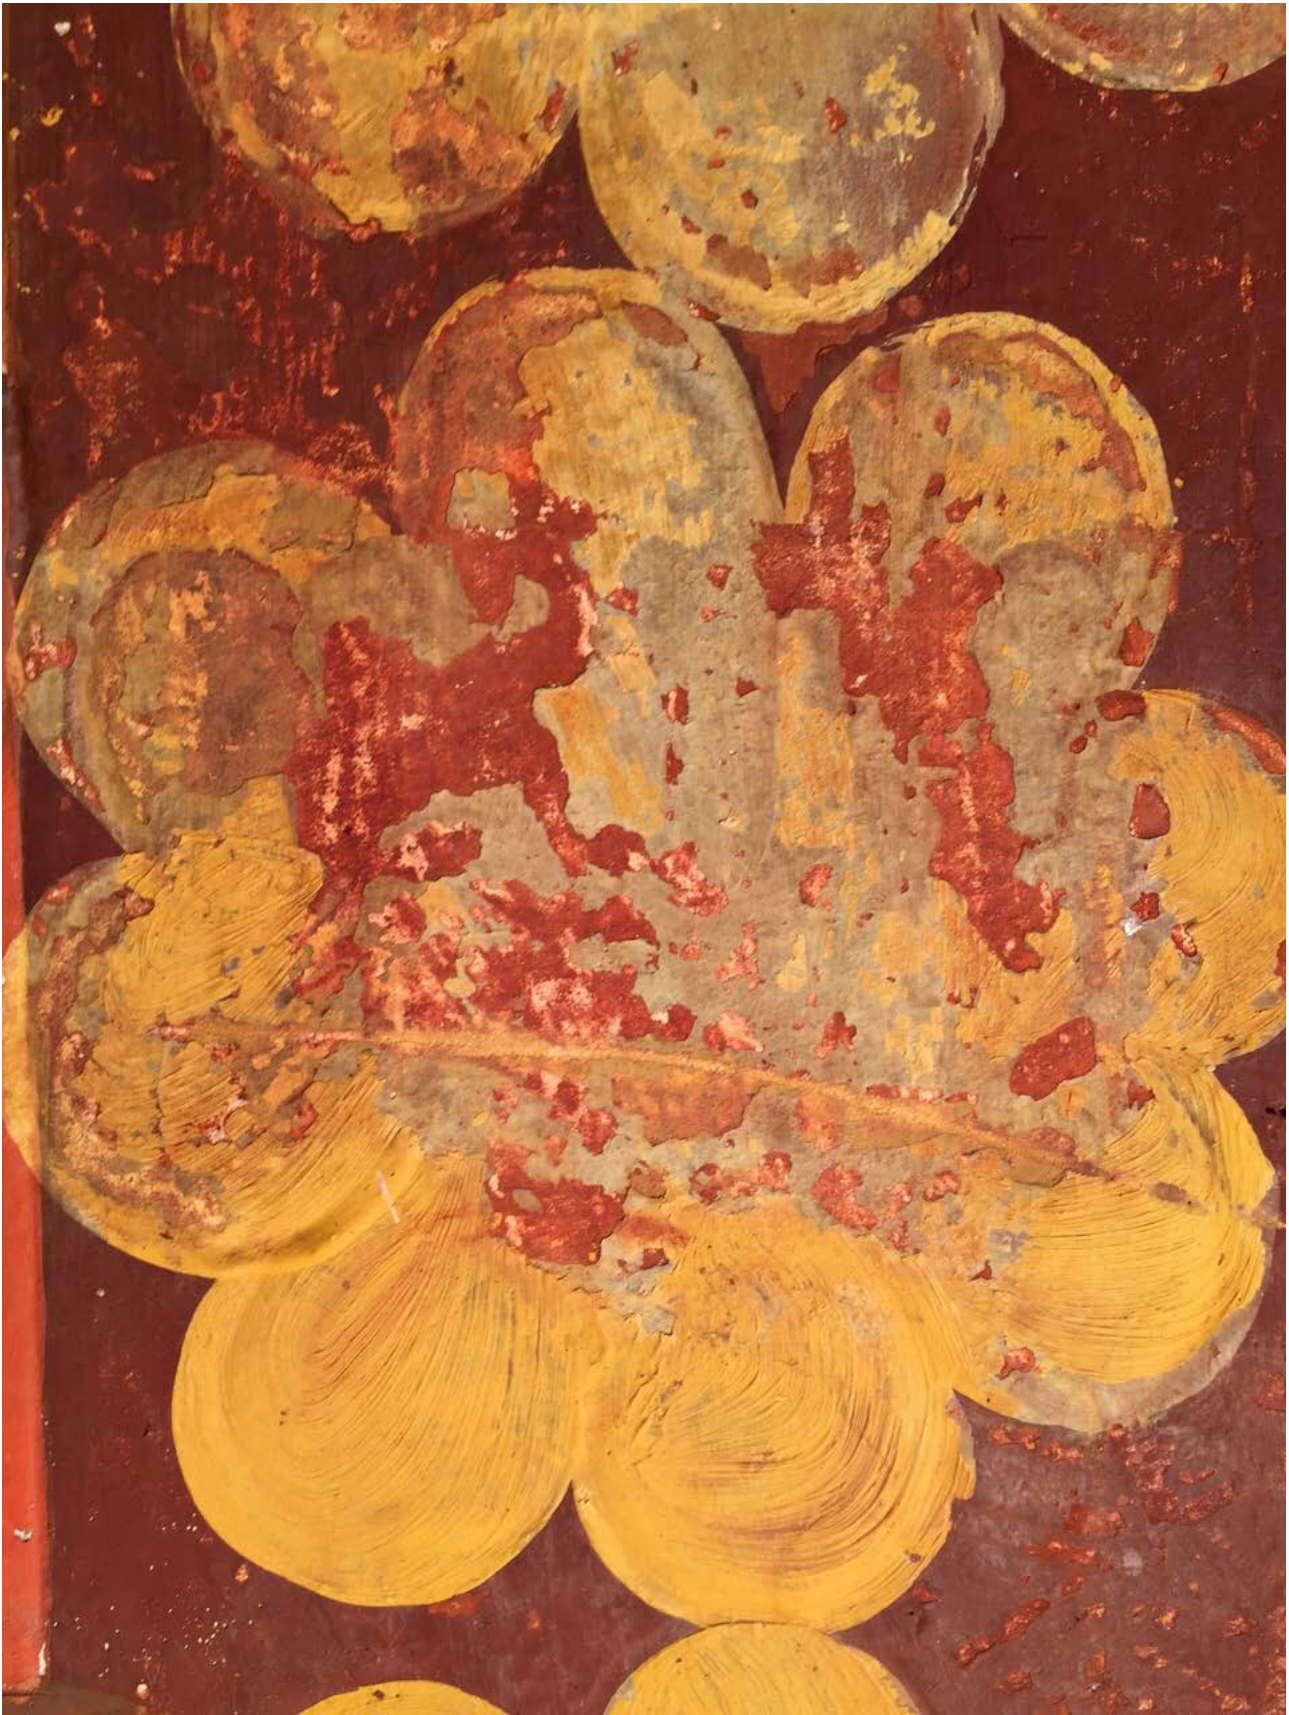
Starke Abblätterungen; die darunter liegende Malschicht pudert

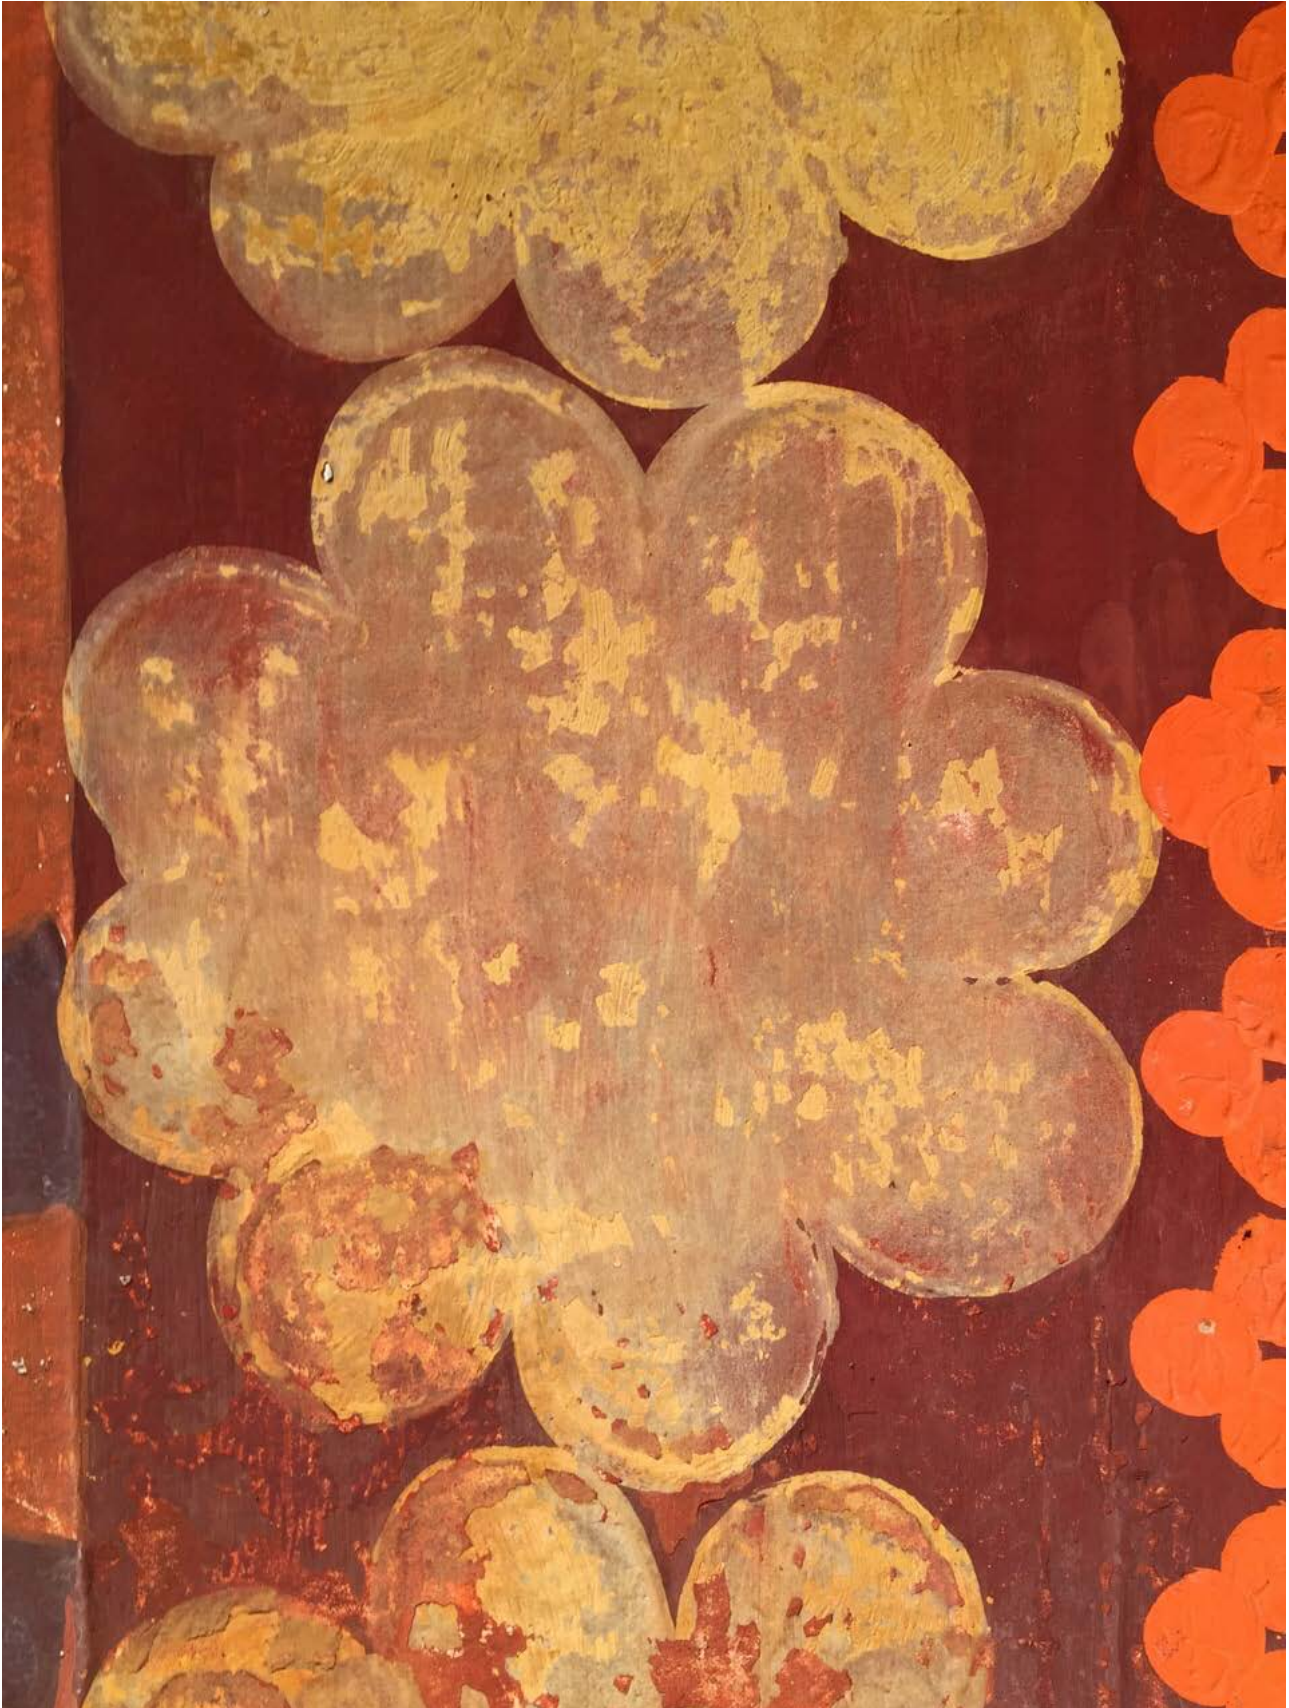
Die darunter liegende Malschicht pudert, darüber ist eine dünne, lasierende Retusche zu erkennen
